Barrierefreiheit im Museum

Das Jahr 2021 war »Museum pur« bei pw° geprüft: Denn wir waren auch zu einer physischen Barrierefreiheitsprüfung im Museum für moderne Kunst (MMK) eingeladen. Mit drei Expert:innen in eigener Sache, darunter eine Person im E-Rollstuhl und eine stark sehbeeinträchtigte Person, erkundeten wir die Stolpersteine in zwei Museen: Im Tower MMK und im »Tortenstück« in der Brauchbachstraße, das zu diesem Zeitpunkt allerdings gerade saniert wurde.

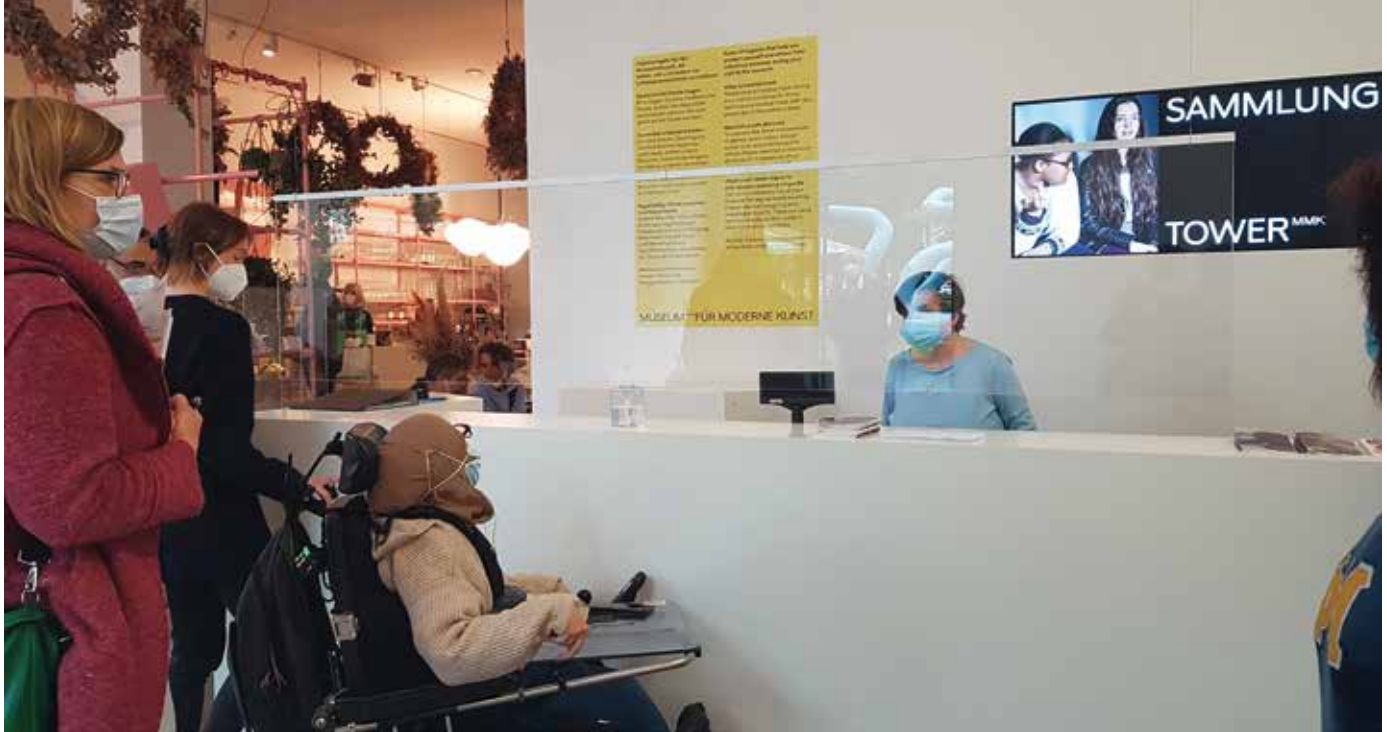
Aus der Rollstuhl-Perspektive betrachtet ist es wichtig, dass der Kassenbereich gut zugänglich ist und Schilder gut lesbar sind.

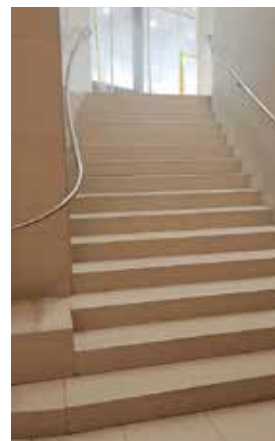
*Achtung, Stolperstelle!
Das Geländer führt sehbeeinträchtigte Personen nicht bis zum Ende der Stufen.*
